# Taksiarhis Kilisesi'nin Mimari Özellikleri

AYVALIK TARİHİ YERLEŞMESİNİN İLK OLUŞMAYA BAŞLADIĞI ALANDA YER ALAN TAKSİARHİS KİLİSESİ, 19. YÜZYIL RUM ORTODOKS KİLİSELERİNİN PLAN ŞEMASI, CEPHE DÜZENİ, AHŞAP KONSTRÜKSİYONU ETKİLEMESİ VE AYVALIK TARİHİ DOKUSUNUN İLK KİLİSE YAPISI OLMA ÖZELLİĞİNİ TAŞIMAKTADIR

Hatice Uçar

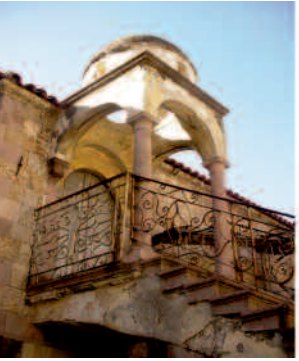
ÜSTTE Avludan üst sokağa erişim sağlayan merdivene ait görseller (Resim 1)

Bazilikal plan şemasına sahip olan yapının; üzeri alaturka kiremitle kaplı beşik çatı ile örtülmüştür. Kiliseyi çevreleyen avluya sokaktan; avlunun güney duvarı üzerinde, biri batı köşesinde diğeri orta bölümünde yer alan iki kapıdan girilmektedir. Kiliseye; avlunun arka cephesinde yer alan ve kilisenin avlusundan daha yüksek bir kotta konumlanan sokaktan kolaylıkla ulaşma imkânı sağlandığı da gözlenmektedir. Kilisenin sol yan(kuzey) cephesi önünde ve avluda yer alan, avluyu yan parselden sınırlayan duvara bitişik olarak tasarlanan taş basamaklı bir merdiven açık avluya ve kiliseye üst sokaktan kolaylıkla ulaşmayı sağlamaktadır (Resim 1).

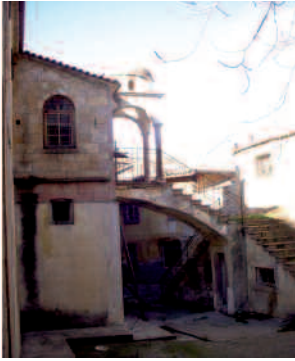
SAĞ ÜSTTE Alt sokaktan avluyu sınırlayan duvar cephesindeki çeşme ve avluyu sokağa bağlayan (Resim 2)

tarafından belirtilmektedir. Avluda ve kilisenin kuzeyinde yer aldığı yazılı kaynaklarda belirtilen kilisenin papazının konakladığı ev günümüze gelememiştir (İpek Gündoğdu, 2003, 65.). Ayrıca Avlunun güney bölümünde kiliseye ait bir de müştemilat bulunur. Bu müştemilatın güney cephesi aynı zamanda avluyu alt sokaktan sınırlayan duvar konumundadır. Bu duvarın sokak cephesinde yer alan karakteristik Ayvalık Çeşmesi kilisenin inşa aşamasında avlu duvarı ile birlikte tasarlanmıştır. Müştemilatın batı cephesine bitişik olarak tasarlanan taş basamaklı merdiven kilisenin avlusunu sınırlayan duvarda konumlanan bir kapı aracılığı ile sokaktan avluya ulaşımı sağlar (Resim 2).

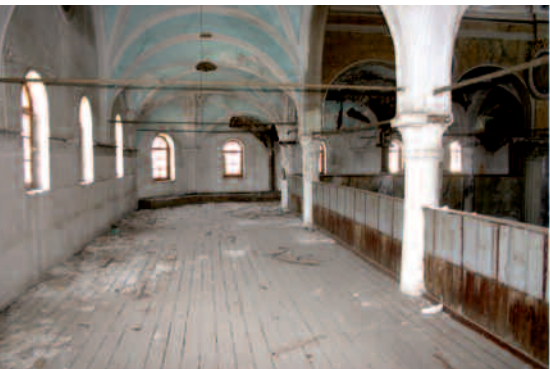
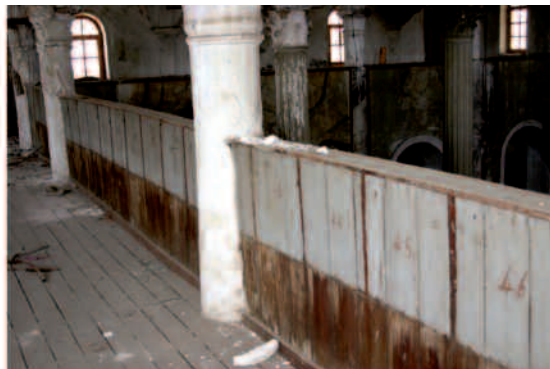
**SOL ALTTA** Locaya ait görseller (Resim 3)

demirdir. Locanın taban döşemesi narteksin tavan örtüsünü oluşturan ve eşit aralıklar ile tekrarlanarak yerleştirilen düz ahşap kirişlerden oluşmaktadır. Bu ahşap kirişlerin üzerine aynı genişlikteki ahşapların aralıksız olarak yan yana yerleştirilmesi ve alttaki ahşap kirişlere sabitlenmeleri ile oluşturulan ahşap taban kaplaması locaya narteksten ulaşımı sağlayan ahşap merdiven ile bütünlük arz etmektedir. Locanın taban döşemesi kotunda locayı naostan sınırlayan sütunların arasına yaklaşık bir metre yükseklikte iki yüzeyi de nitelikli alçı sıva ile kaplı korkuluk niteliğinde ahşap panolar yerleştirilerek dairesel kesitli sütunların arası kapatılmıştır. Panoların her birinin genişliği yan yana konumlanan iki sütunun arasındaki mesafe kadardır. Naostan locaya bakıldığında locanın taban döşemesi kotunda ve locanın naosa bakan cephelerinde sütunların arasında kesintisiz olarak devam eden 1.00 m. yükseklikte bir duvar izlenimi veren bu panolar; locanın naosa bakan cephelerinde yer alan korint başlıklı sütunlar ve bu sütunları üstte birbirine bağlayan ve kesintisiz olarak devam eden yüzeyleri alçı sıvalı ahşap kemerler ve gergi demiri ile bütünlük oluşturarak locayı naostan düşeyde ayıran süslü bir cephe izlenimi bırakmaktadır. Loca ön ve yan beden duvarlarında yer alan pencereler sayesinde ferah bir mekandır.

Locanın tavanı yan yana iki sütunu üstte birleştiren kemer ile bu iki sütunun her birinden kilisenin beden duvarına dik olarak atılan birer kemerin ve kilisenin beden duvarının bu iki yan kemer arasında kalan bölümünün tavanda sınırladığı dörtgen alanda

oluşturulan birim çapraz tonozların yan yana yerleştirilmesi ile örtülmüştür. Yük çapraz tonozun merkezinden çapraz tonozu altta dört kenarında sınırlayan ahşap kemerlerin köşelerine atılan birer ahşap kaburga aracılığı ile alttaki bu dört kemere ve bu dört kemeri taşıyan iki sütuna ve kilisenin beden duvarına aktarılır. Çapraz tonozların locaya bakan iç yüzeyi de sütunlar ve korkuluk panoları gibi nitelikli alçı sıva ile sıvanarak iç mekânda bütünlük sağlandığı gözlenir (Resim 3).

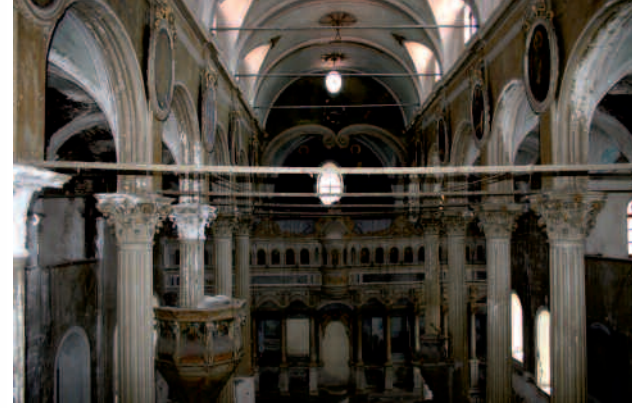
**SAĞDA** Taksıyarhis Kilisesi'nin naosuna ait en kesit (Kaynak: Hatice Uçar arşivi, 2001) (Şekil 2)

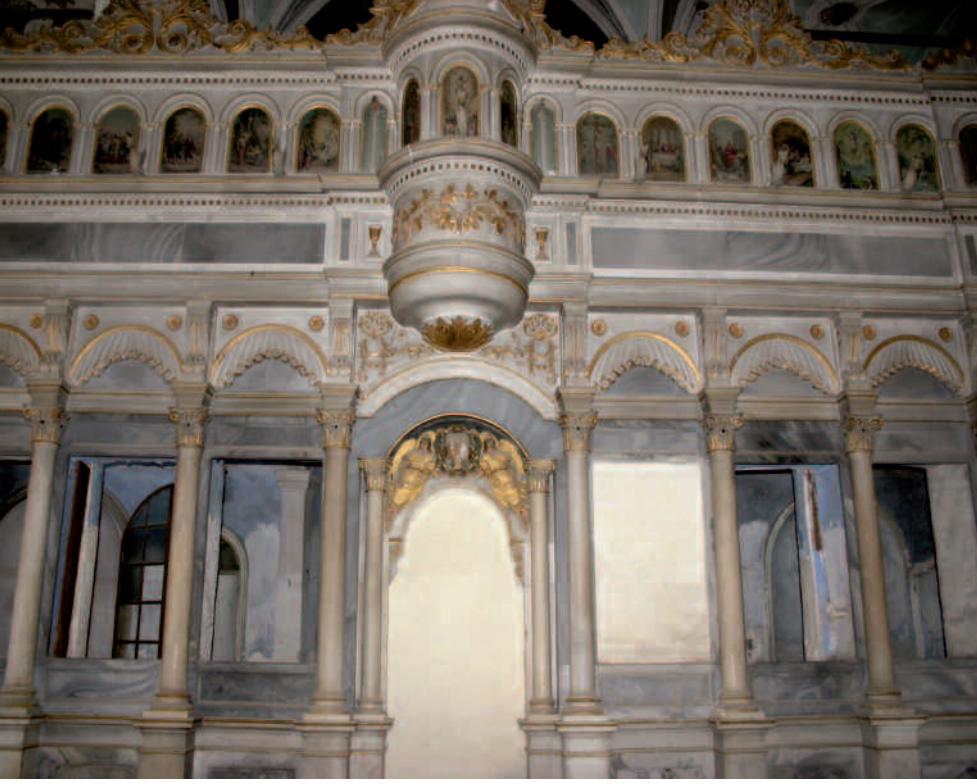
**SOLDA** Taksıyarhis Kilisesi'nin ikonostasis ait görsel (Kaynak: Hatice Uçar arşivi, 2001) (Resim 5)

Bemayı naostan ayıran Barok –Ampir üsluplu motifler ile süslü ikonostasis kilisenin en gösterişli elemanıdır. İkonostasisin alt bölümünde, giriş apsis aksının sağında 4, solunda da 5 tane olmak üzere toplam 9 tane ikon panosu yer alır. Dikdörtgen formlu olan bu panoları iki düşey kenarından sınırlayan mermer görünümlü alçı kaplamalı sütunlar üstte birbirine mermer görünümlü alçıdan bir kemerle bağlanmıştır. Ancak orijinalinde bu panolarda yer alan ikonlar mübadeleden sonra çalınmıştır (Resim 5). İkonostasiste özgününde biri orta nefin giriş apsis aksı üzerinde, diğer ikisi de iki yan nefin orta aksı üzerinde

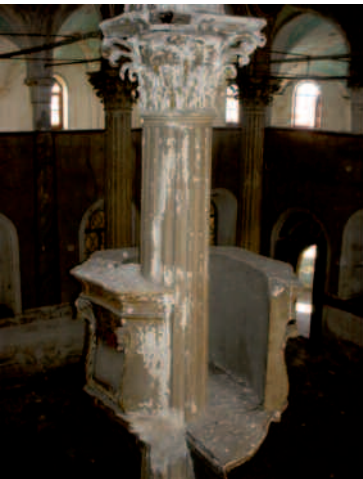
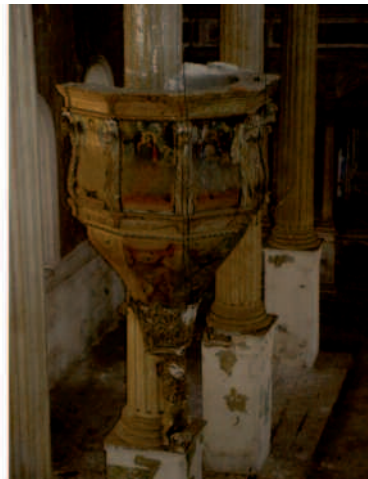
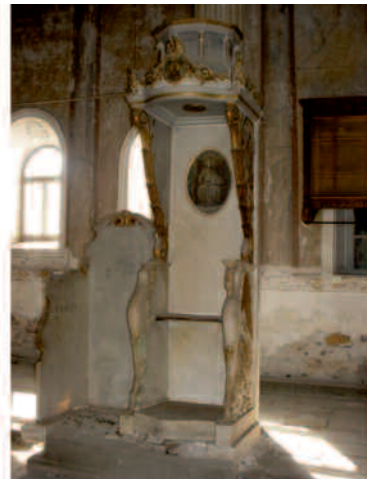
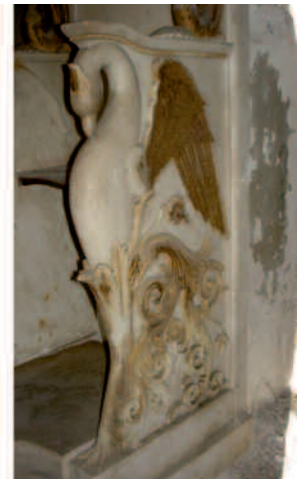
**ALTTA** Taksıyarhis Kilisesi'nin ambos ve ahşap vaiz kürsüsüne ait görseller (Resim 6)

Naosta ikonostasisin önünde ikonostasisin cephesi boyunca devam eden mermer kaplamalı ve üç basamaklı dekoratif bir merdiven yer alır. Naosta bulunan ve ikonostasisten sonra en önemli öge olan ambon özgününde oldukça bezemelidir. Orta nefin solunda yer alan sütun sırasında

inmektedir. Özgün konumuyla günümüze gelemeyen ambon kilisenin günümüzde geçirdiği restorasyon uygulaması ile özgün konumuna kavuşturulmuştur. Naosun sağında yer alan sütun sırasında ise bir despot koltuğu bulunur. Koltuğu sağında ve solunda sınırlayan mermerden düşey elemanın ön cephesi bir kuğu kuşu figürü şeklinde biçimlendirilmiştir. Ancak soldaki kuş figürünün başı

bulunan ve orta nefi yönlendirilen ambonun gövdesine yerleştirilen kare formlu panoların her birinin içine ikonlar yerleştirilmiştir. Gövdenin altında konumlanan kaide üçgenlere ayrılmış ve zemine doğru incelenerek

kesilerek alınmıştır (Resim 6).

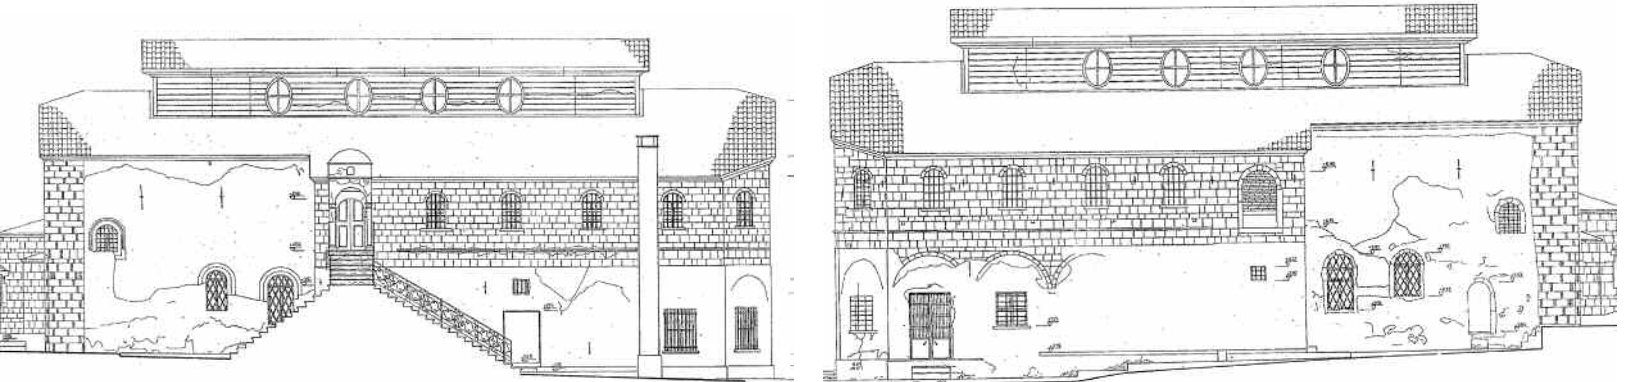
**ALTTA** Taksiarhis Kilisesi'nin kuzey ve güney cephelerinin çizimi ve detayına ait görseller (Kaynak: Hatice Uçar arşivi, 2001) (Şekil 5)

her cephede zengin bir görünüm kazandırdığı gözlenir. Locanın taban döşemesinin dış cepheye yansıyan şerit profilli taş silme biçimindeki izi ile naosu, ve bemaı aydınlatan, dış cephede mor renkli Sarımsak Taşı'ndan birer taş söve ile sınırlanan dikdörtgen biçimli ve üstte birer kemerle sonlanan pencereler ile locanın beden duvarlarında yer alan pencereler kilisenin monoblok kütesini narteksin cephelerinde yer alan mermer sütunlar ile beraber dış cephelerde süsleyen başlıca öğelerdir. Ancak locanın beden duvarlarında yer alan pencereler naosun beden duvarlarında yer alan pencereler ile aynı formu fakat sövesiz yalın pencerelerdir (Şekil 4, 5).
